# Reconsolidación de Casa de Canarias

## El proceso de intervención y las nuevas tecnologías

**Arq. Ramiro Chaer**  
[ramiroch@adinet.com.uy](mailto:ramiroch@adinet.com.uy)

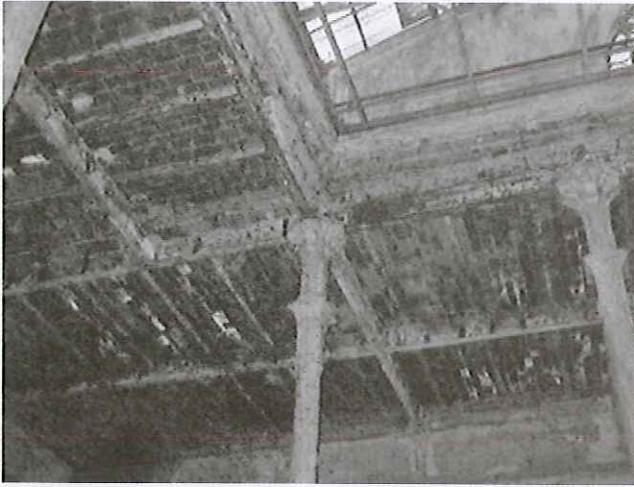
Fig. 7 – Columnas H. F. en P. Principal

**Construcción** - Este edificio fue construido con los sistemas tradicionales de la época, es decir con fundaciones de piedra o bloques de cemento, muros y bóvedas de mampostería, columnas de fundición y entresijos de bovedillas y perfiles metálicos. En rasgos generales este edificio no presentaba un buen estado, ya que estuvo abandonado unos 20 años, sufriendo la acción de los efectos climáticos y el deterioro del tiempo. Presentaba infinidad de fisuras en las bovedillas, las viguetas que conformaban las bovedillas en algunos casos ya no existían o presentaban importante oxidación y las columnas de hierro fundido en algunos casos estaban exigidas por encima de su

capacidad portante. Esto último debido a variaciones que suponemos se produjeron durante la ocupación posterior del edificio con otros destinos.

3) Se reforzaron las columnas de hierro fundido ubicadas en subsuelo. Se encamisaron algunas de ellas por estar excedidas en esfuerzo y en condiciones de gran oxidación. Se reforzaron los entresijos sobre subsuelo adecuándolos al nuevo uso del piso superior, para salón de actos, que exige mayores cargas de público.

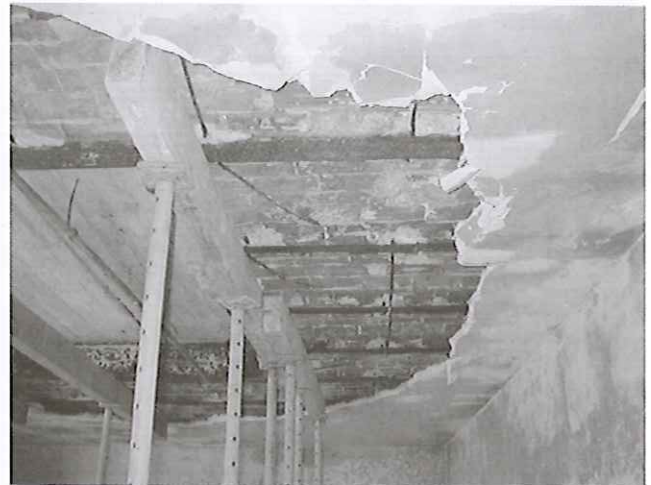
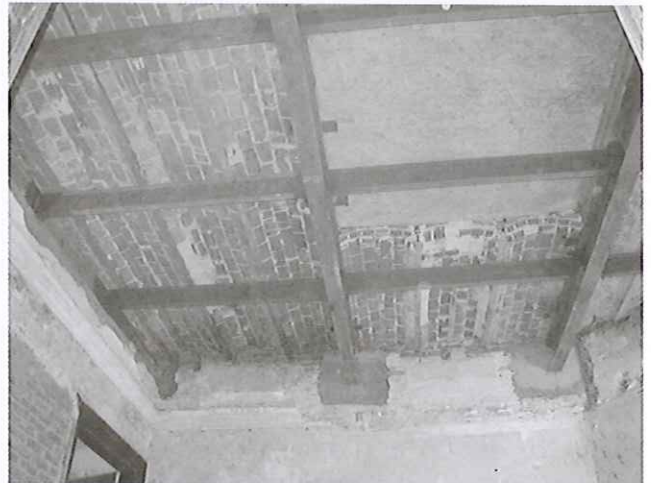
Fig. 10 y 11 – Apuntalamiento y refuerzo en sub-suelo

una sub-estructura inferior, sostén de la existente, ya que se trataba de espacios secundarios, sin problemas de altura o cielorrasos a conservar y permitía además la reconsolidación en un tiempo menor. Este caso se presentó sobre todo en el entresijo sobre subsuelo y se resolvió acortando luces con elementos estructurales ortogonales (PNI Nº 20) apoyados en muros por medio de platinas metálicas.

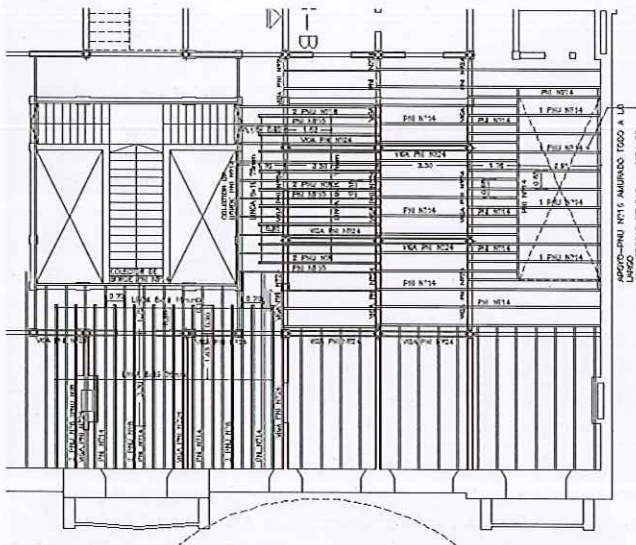
Fig. 12 y 13 - Esquema de refuerzo estructural - colocación de perfiles intermedios

rodean al patio central, en donde se observaba en algunos sectores, un deterioro muy importante con una insuficiencia resistente. Las viguetas en un sector son de perfil 140 mm. y en el sector perpendicular y enfrenteado en el patio de 100 mm.

Según los resultados obtenidos de deformación se verificó la necesidad de refuerzo para las solicitaciones necesarias. Dado que no había posibilidades de reforzar con piezas tales que no transmitieran torsión a éstas y aumentar el espesor del entrepiso por los ciellorrasos moldurados existentes, se decidió realizar una suerte de post-tensado colocando perfiles intermedios, en la calve de las bovedillas, apoyados en la estructura resistente, que al estar tensados por un cable que los empujaba hacia arriba, estarían trabajando con el total de la carga y descargando los existentes que quedarían de esa forma aliviados. Los cables llevarían manguitos o tensores para ajustar la tensión de carga, dada la mala

calidad de ellos en plaza se optó por planchuelas a modo de tensor. Estas planchuelas fueron fijadas a las vigas metálicas existentes con piezas tales que no transmitieran torsión a éstas

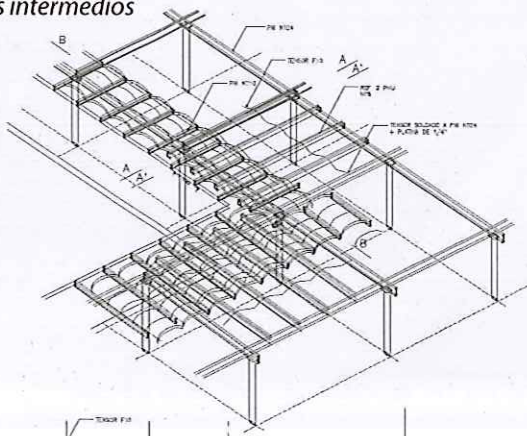
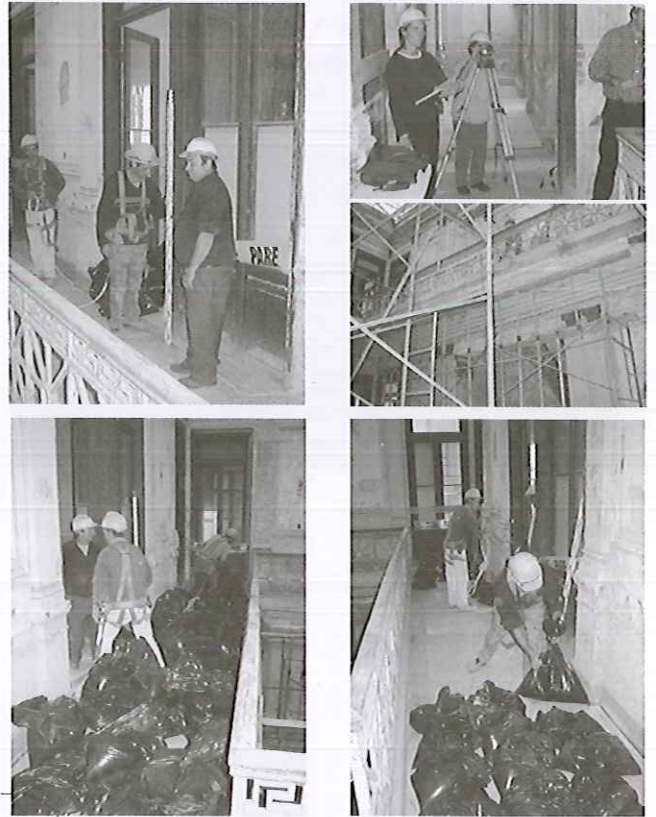
Fig. 14, 15, 16, 17 y 18 - Carga, descarga y mediciones de prueba de carga

Con el fin de adoptar una solución adecuada, primero se efectuó una prueba de carga en uno de los volados. La misma se realizó con aumento paulatino y mediciones con nivel óptico, arrojando un resultado, a partir del cual se decidieron las soluciones a adoptar.

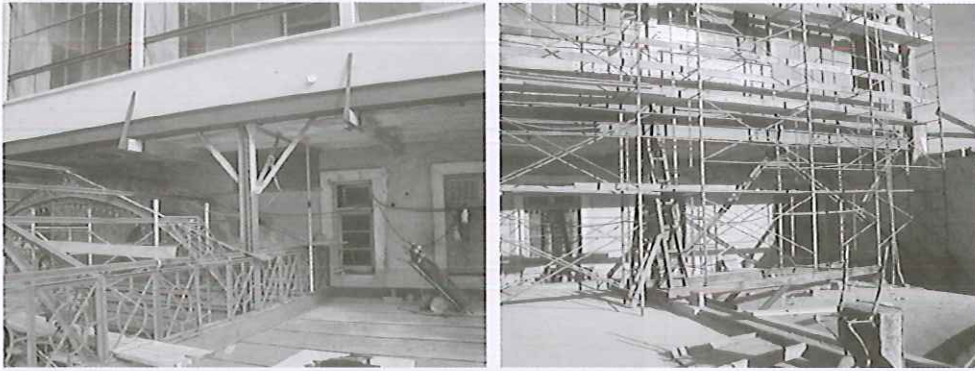
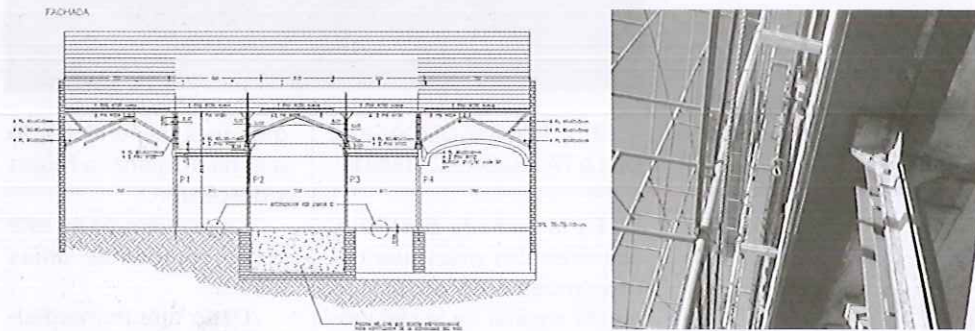
Fig. 26, 27 y 28 – Apuntalamiento de fachada y colocación del perfil - Esquema estructural de la solución

2) Se reconstruyó todo el sector y fachada posterior donde 2 pisos descargaban en la mampostería por medio de pilares de 2 perfiles ángulo cada uno, deformados por pandeo y ya con importantes descensos.

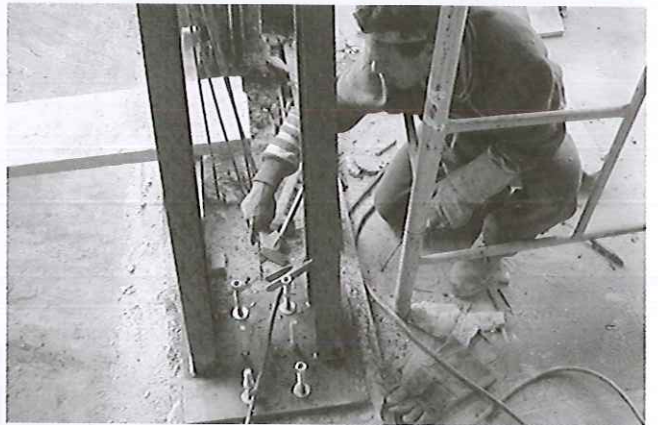
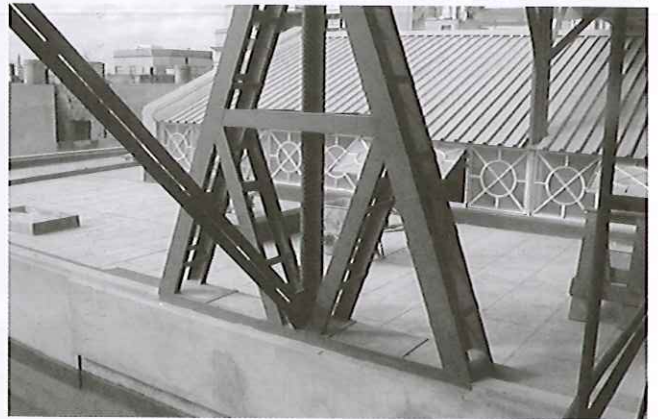
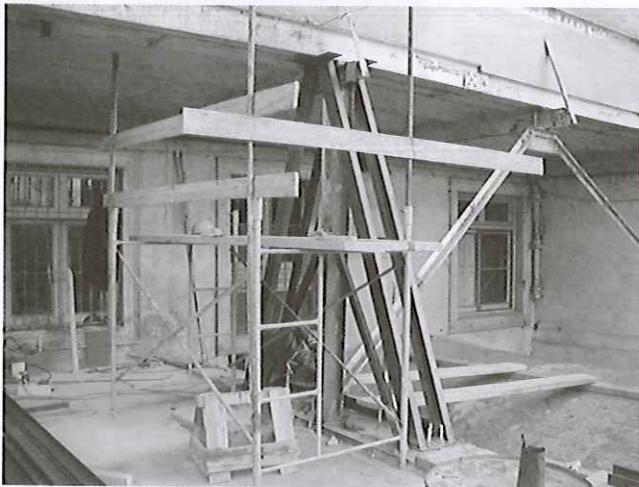
Fig. 31, 32, 33, y 34 – Refuerzo de pilares con estructura reticular y bases de H.A

La otra situación que se presentaba, eran pilares que atraviesan la claraboya, y que también apoyaban sobre un punto del pretil muy fisurado. Había aquí una discontinuidad en el camino material de la carga, generada precisamente por un pequeño tramo de cerámica muy deteriorada, lo que se aprecia en las fotos tomadas desde el interior del Salón de Actos. La solución adoptada fue la realización de un “empalme” del perfil superior, con un nuevo tramo de perfiles de acero, de manera de transmitir la carga directamente sobre las columnas de hierro fundido que circundan el Salón de Actos.

En los casos en que los pilares conformados por dos perfiles ángulo apoyaban sobre los pretilos de mampostería, y no seguían hacia abajo, se generó un elemento reticulado capaz de redireccionar la descarga, el que se montó sobre una viga carrera de hormigón armado de gran rigidez, de modo de distribuir la carga sobre el muro. De esta manera, los muros inferiores de ladrillo asentado en mortero de cal de más de cien años reciben actualmente la carga de manera aceptable.

mos un PNC N° 20 de cada lado, uno a la vez, de modo de consolidar la línea de descarga entre ambos. Se unieron, luego, ambos perfiles entre sí con planchuelas y a su vez a ambos pilares. Se utilizó la soldadura adecuada para unir hierro y acero.

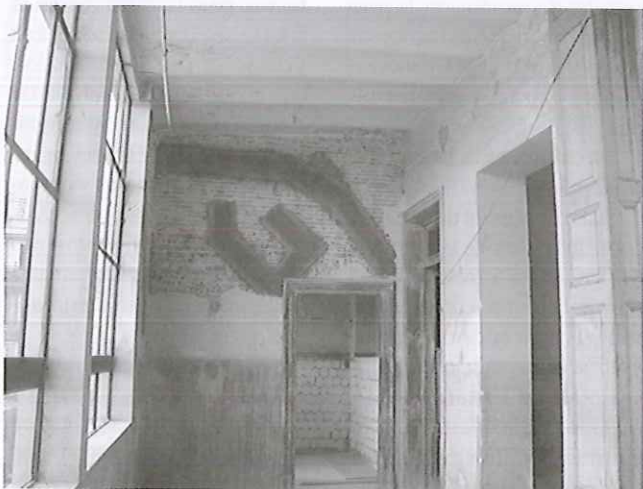
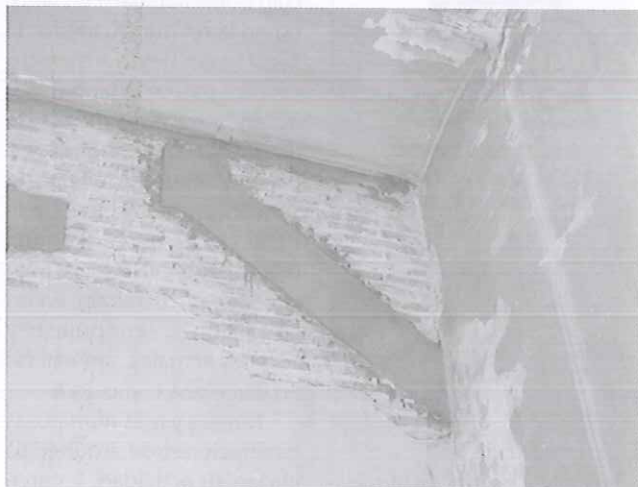
Fig. 42 y 43 – Refuerzo de muros transversales

Las reparaciones muestran el andamio de las fisuras, perpendiculares a los esfuerzos de tracción producidos por el descenso de la fachada:

4) reparar las fisuras de los muros transversales a la fachada posterior, provocadas por el descenso ya mencionado, con la colocación de láminas de fibra de carbono adherida con mortero epoxi.
