**CONSOLIDACIÓN del PORTAL DE RABU
(Acceso Asilo Dámaso Antonio Larrañaga)
Intervención 2010-2012**

Proyecto Estructural de Consolidación:
Prof. Arq. Ramiro Chaer

Responsable de Proyecto de Arquitectura:
Arq. Inés Llorente
Dirección DGA Udelar:
Arq. Pablo Briozzo
Empresa Constructora:
Ingeniería Pacifico

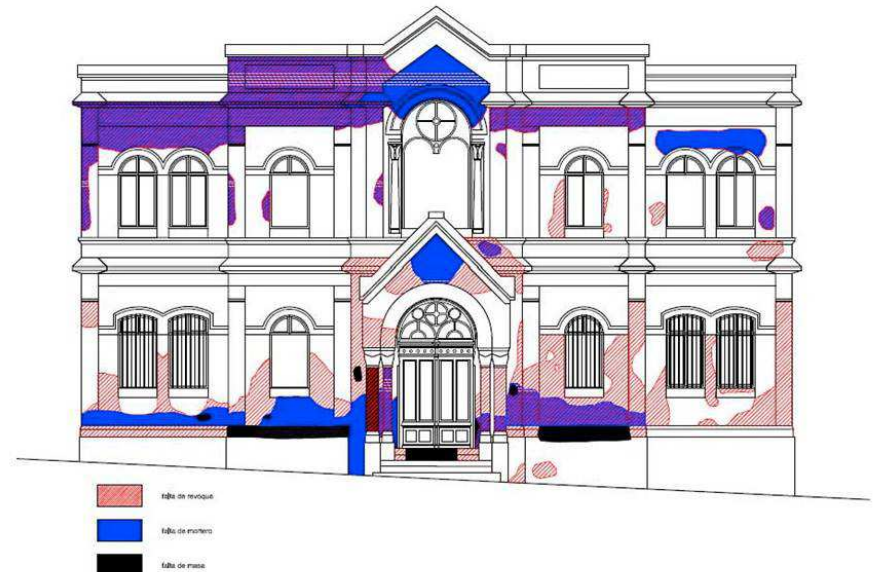
Relevamiento y tipificación de lesiones de fachada

- faja de revoque
- faja de mortero
- faja de masa

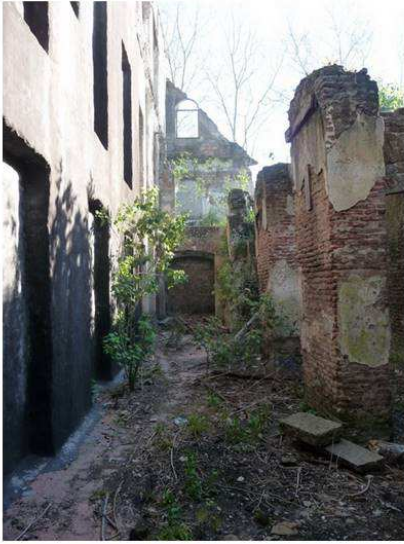
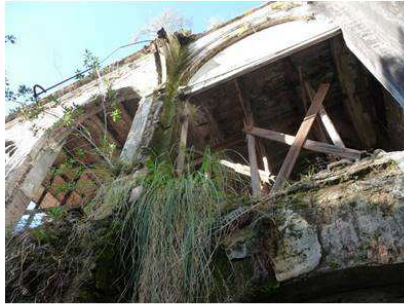
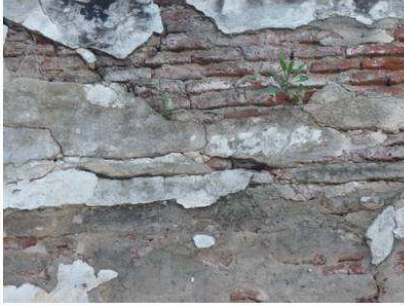
Gran deterioro general

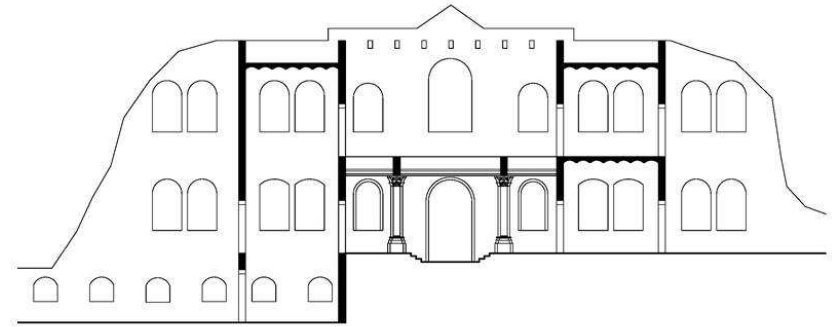
En base a este estudio preliminar, se establecen ajustes más precisos sobre los criterios de demolición y mantenimiento

SECTOR DE 3 NIVELES MUY DETERIORADO Y CON ARRIOSTRAMIENTO MUY DEFICIENTE

SECTOR CENTRAL CON LA FACHADA MUY ESBELTA Y ESCASO ARRIOSTRAMIENTO

SECTOR DE DOS NIVELES, CON MEJORES CONDICIONES DE ARRIOSTRAMIENTO

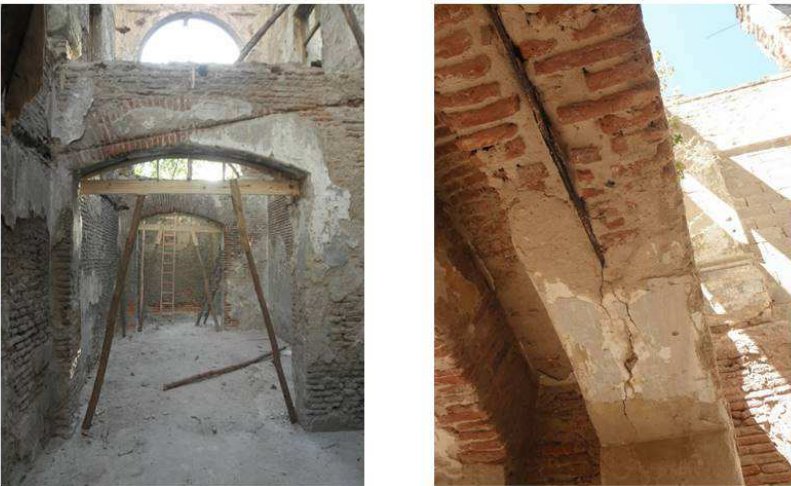
Seguimiento del comportamiento de los muros de contención y elementos vinculados.

Preocupaba la posibilidad de descompresión del terreno, o falta de capacidad de los muros para soportar los empujes.
No se detectaron estos problemas.

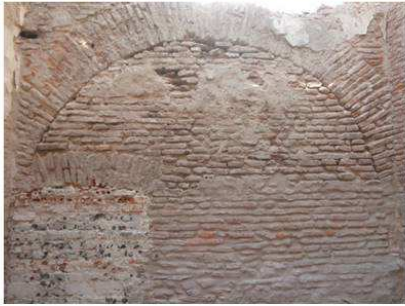
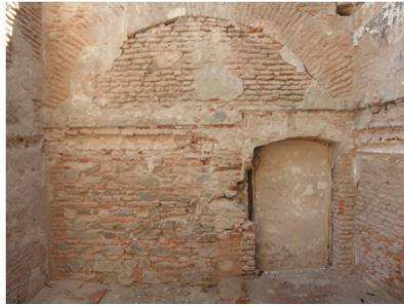
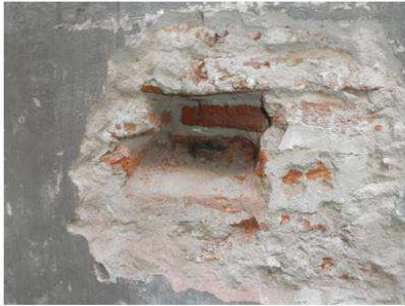
Abordaje del tema muros portantes

Fisuras, pérdida de mortero, niveles de degradación. Variedad y calidad de mampuestos.

Ensayo de rejuntado y consolidación de los muros existentes por su pérdida de mortero. Dosificado con 3 partes de arena, 1 de cal y 1/2 parte de cemento de albañilería (articolor o similar, no cemento portland) Se limpian las juntas y se humedecen previamente muy bien para que no absorban el agua del mortero. Esto también se hará cuando se haga el hormigón de consolidación.

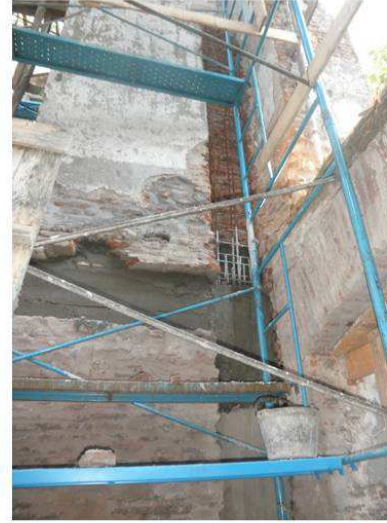
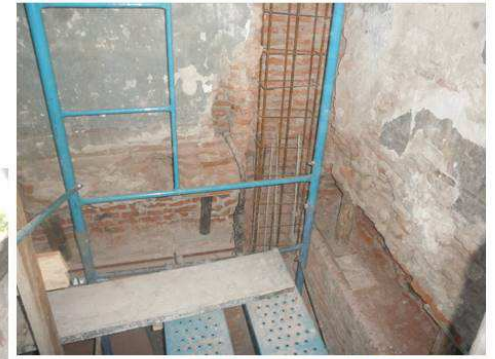
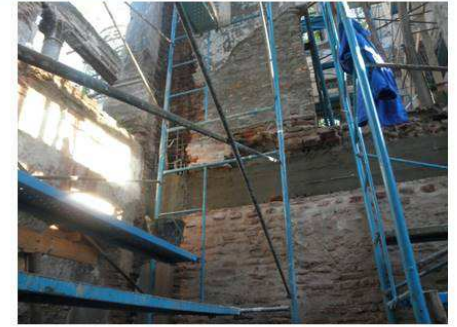
Reinicio de obras

Evaluación de deterioro. Apuntalamiento se ha aflojado

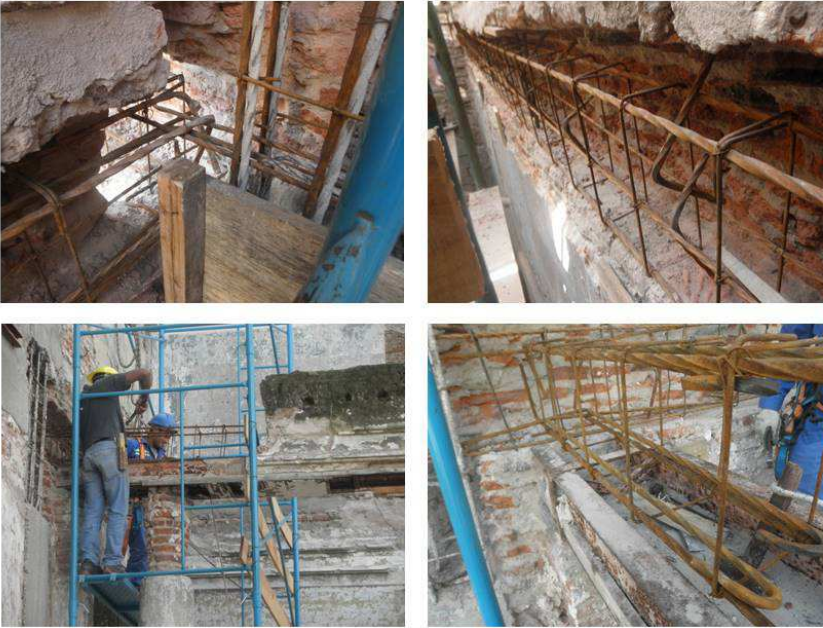
Al abordar la zona de 3 niveles, se constata que los muros son más finos y están en peor estado, y se resiente con el inicio de la intervención. El cosimiento que posee no es capaz de mantenerlo estable, se producen desprendimientos, aumento de fisuras y un derrumbe parcial, por lo cual se detiene provisoriamente la obra para tomar las nuevas medidas necesarias, y ajustar los procedimientos ante el evento.

Se estudia la situación, y se decide proceder a quitar los elementos que se presentaban de riesgo, interviniendo esta parte con mayor demolición y posterior reconstrucción, y agregando marcos de rigidez a los contrafuertes, para asegurar la estabilidad general.

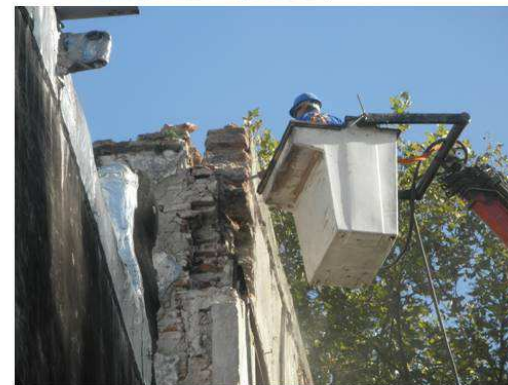
Nuevo plan de seguridad y demolición. Determinación de elementos de riesgo
