ARENAS EN REAL DE SAN CARLOS: Hacia un nuevo ciclo de vida

Por **Arq. Ramiro Chaer**

EL PROYECTO

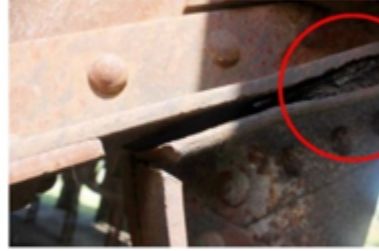
Detección de patologías en las uniones

Corrosión interna

Separación

Corrosión

Los remaches soportan la tracción de la corrosión

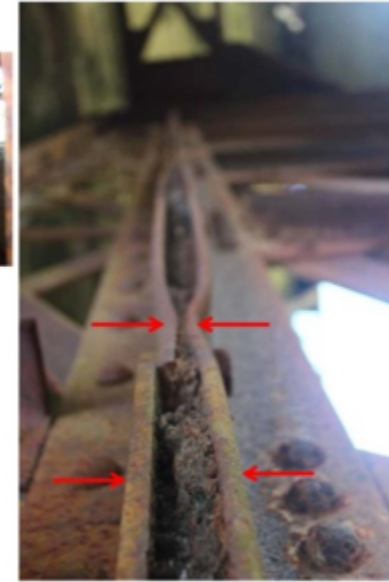
Diversos grados de Patología en los arranques de pilares

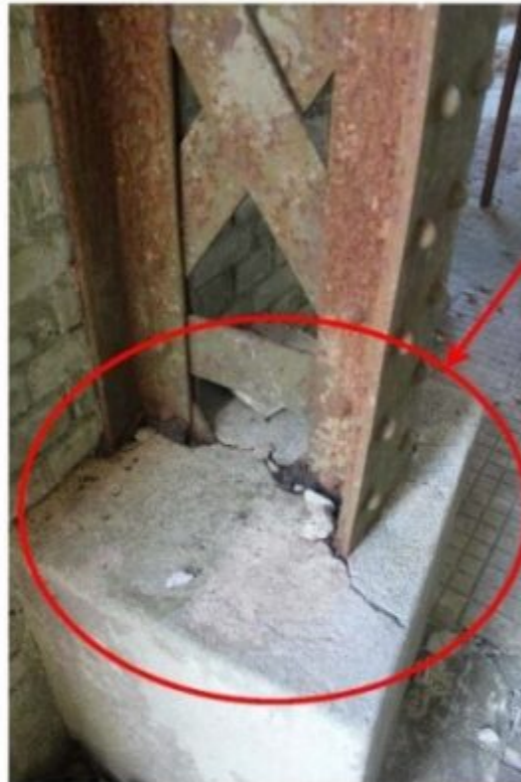
Problema interno

Visible destrucción

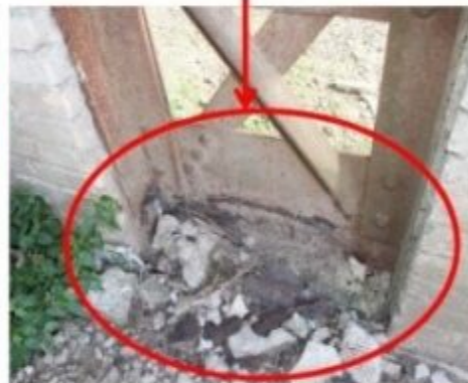
Se realizó un tratamiento de limpieza del metal por arenado, fosfatado para detener el proceso corrosivo, y protegido con fondo epoxi y esmalte PU.

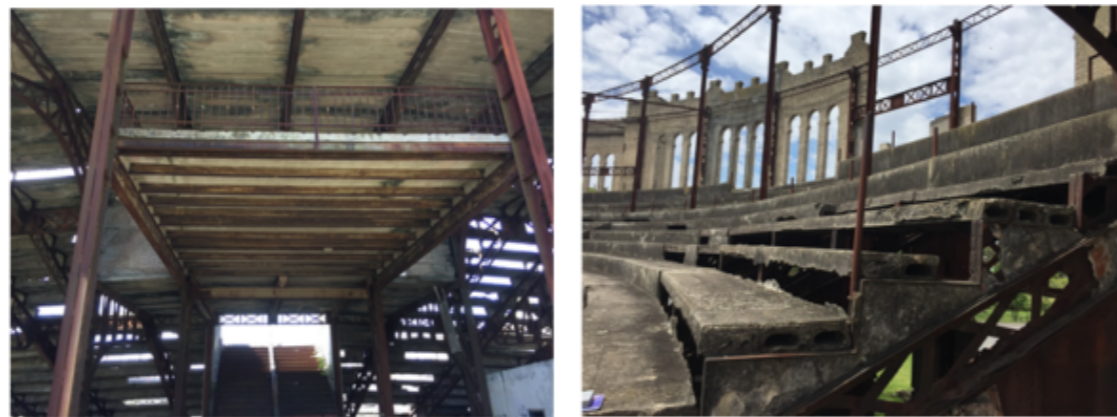
2) Las losas y gradas que se apoyan en los pórticos: losas de hormigón apoyadas en perfiles metálicos, y losetas prefabricadas nervadas, con bovedillas de hormigón.

Estos elementos arriostran y le dan estabilidad a la estructura metálica, al tiempo de hacerla “encajar” en el elemento 3.

Las losetas del graderío en particular, son elementos que han traspasado su límite de resistencia: colapsado en buena parte, o en un estado tal de ruina que las hace inviables para uso con la debida seguridad.

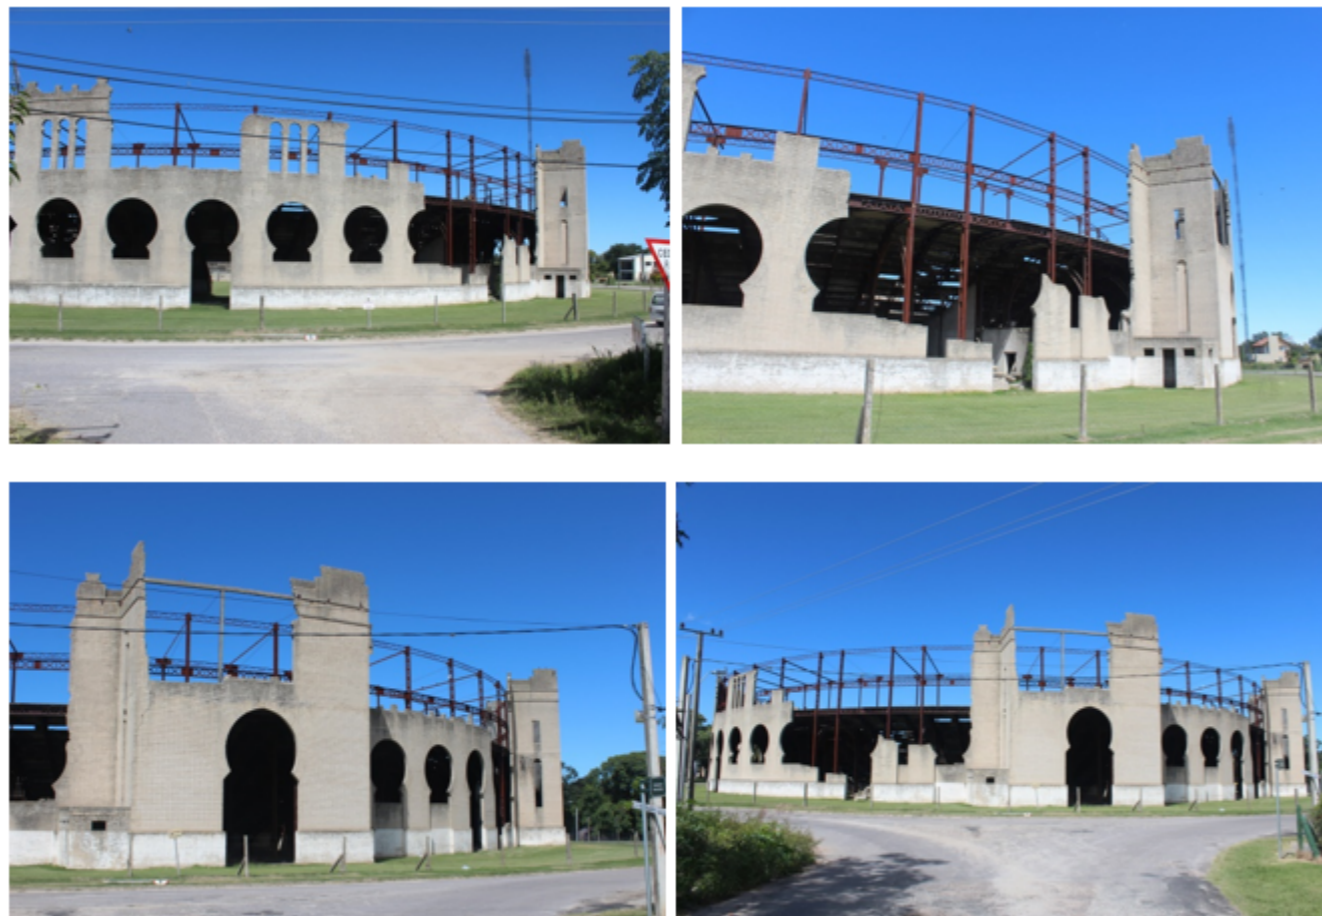
El edificio sufrió derrumbes a lo largo del tiempo, los que se intensificaron en los últimos años, por su propio deterioro exponencial, afectado cada vez más por la acción del clima.

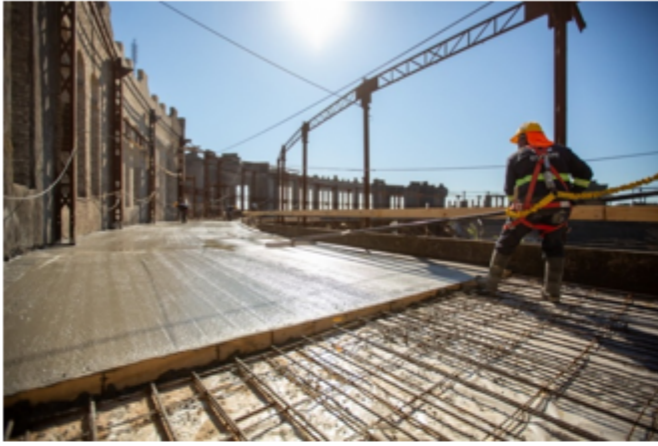
Nueva losa en ambulatorio

El proyecto incluye una amplia variedad de recursos para consolidación de muros y losas, recuperación de elementos metálicos, etc. Se retiraron y colocaron nuevas losetas prefabricadas para el sector a reutilizar. Algunas soluciones debieron ser ajustadas y modificadas en el transcurso de la obra. Se realizaron ensayos de carga, sometiendo la estructuras a pruebas de resistencia.

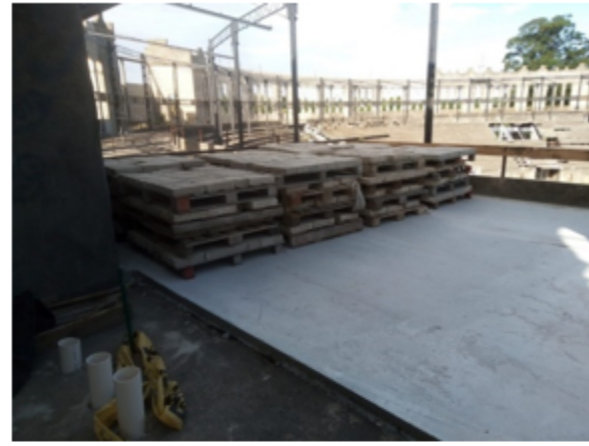
Ensayo de Carga sobre losa nueva

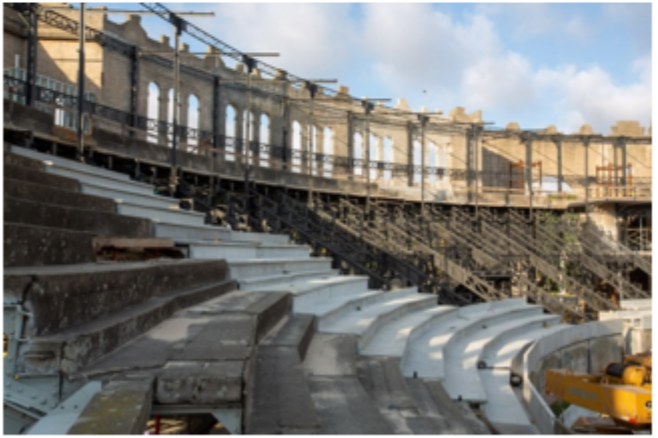
Gradas prefabricadas nuevas

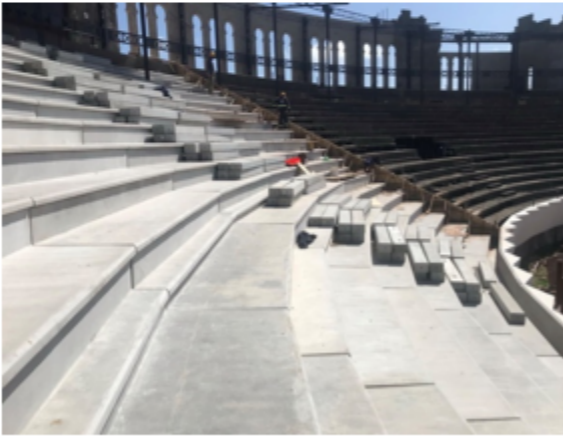
Ensayo de Carga sobre gradas

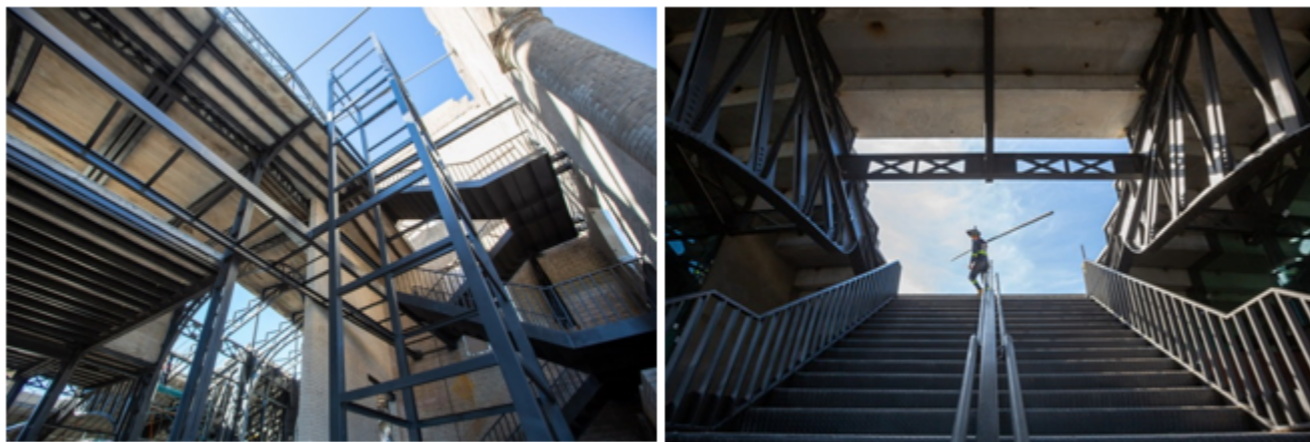
CORTE 2-2
DETALLE RECORRIDO ASCENSOR
ESCALA 1/50

Proyectamos soluciones estructurales para elementos nuevos como ascensores, puentes y entresijos que hacen al nuevo emprendimiento. Estos elementos se hermanan, separan, soportan o dan soporte a otros elementos del edificio, con criterio de incorporación a un todo, donde lo nuevo y lo existente conviven con armonía técnica, además de atender los preceptos de intervención que desde el punto de vista Patrimonial es necesario considerar.

Los planos del siglo pasado, son de una especial belleza, transportan en el tiempo e infunden un particular respeto. La construcción que se llevó a cabo presenta algunas diferencias c/r a éstos, como por ejemplo los ascensores, que fueron previstos, pero no se hicieron finalmente. El nuevo proyecto los incorpora.
