# Reconsolidación de Casa de Canarias

## El proceso de intervención y las nuevas tecnologías

**Arq. Ramiro Chaer**  
[ramiroch@adinet.com.uy](mailto:ramiroch@adinet.com.uy)

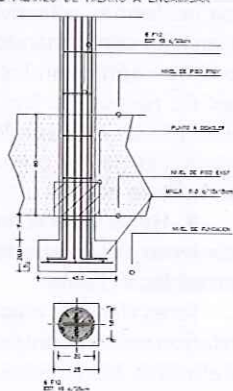
DETALLE FILARES DE HIERRO A ENCAMISAR

más libre posible, por lo cual se sustituyeron algunos muros portantes, y se encamisaron pilares de hierro ángulo, cuyo revestimiento que contenía cal, estaba atacando y deteriorando los mismos.

3 - SUBSUELO: REFUERZO DE COLUMNAS, DEMOLICIÓN DE MUROS, MODIFICACIÓN Y REFUERZO DE CIELO-RRASOS.
