**CONSOLIDACIÓN del PORTAL DE RABU
(Acceso Asilo Dámaso Antonio Larrañaga)
Intervención 2010-2012**

Proyecto Estructural de Consolidación:
Prof. Arq. Ramiro Chaer

Responsable de Proyecto de Arquitectura:
Arq. Inés Llorente
Dirección DGA Udelar:
Arq. Pablo Briozzo
Empresa Constructora:
Ingeniería Pacifico

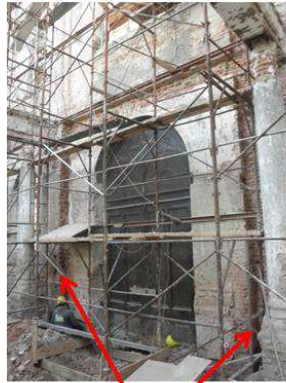
Zanjeado para estructura
