**CONSOLIDACIÓN del PORTAL DE RABU
(Acceso Asilo Dámaso Antonio Larrañaga)
Intervención 2010-2012**

Proyecto Estructural de Consolidación:
Prof. Arq. Ramiro Chaer

Responsable de Proyecto de Arquitectura:
Arq. Inés Llorente
Dirección DGA Udelar:
Arq. Pablo Briozzo
Empresa Constructora:
Ingeniería Pacifico

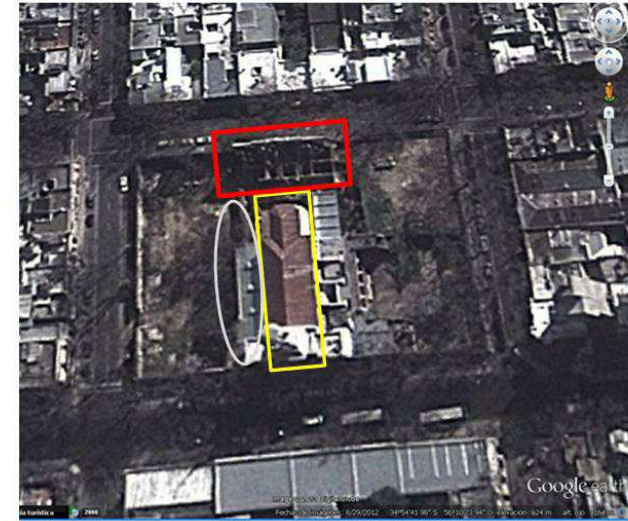
Al abordar este trabajo, existen en el predio solamente la Iglesia, y precariamente el Portal, y un sector de la galería lateral oeste.

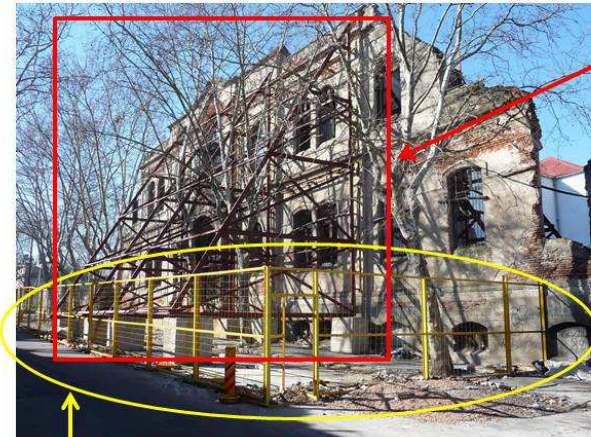
Cuando adquiere el predio, Udelar realiza un cercado por posibles desprendimientos o derrumbes hacia la vía pública. En febrero de 2010, se apuntala la fachada para salvarla, manteniendo el cerco.

APUNTALAMIENTO

CERCADO

Proyecto de apuntalamiento realizado: sistema de cerchas metálicas cosidas a la fachada, estabilizadas mediante contrapesos de hormigón sobre el suelo.

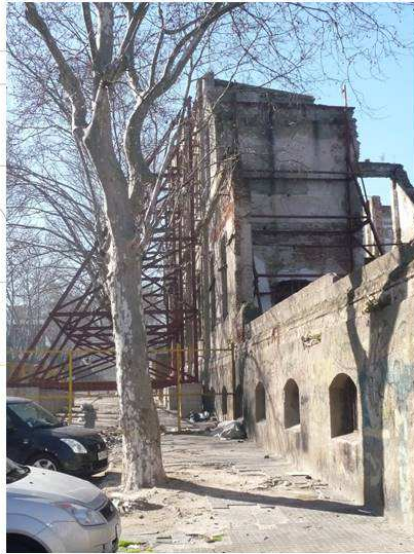
Apuntalamiento sobre lateral oeste del edificio

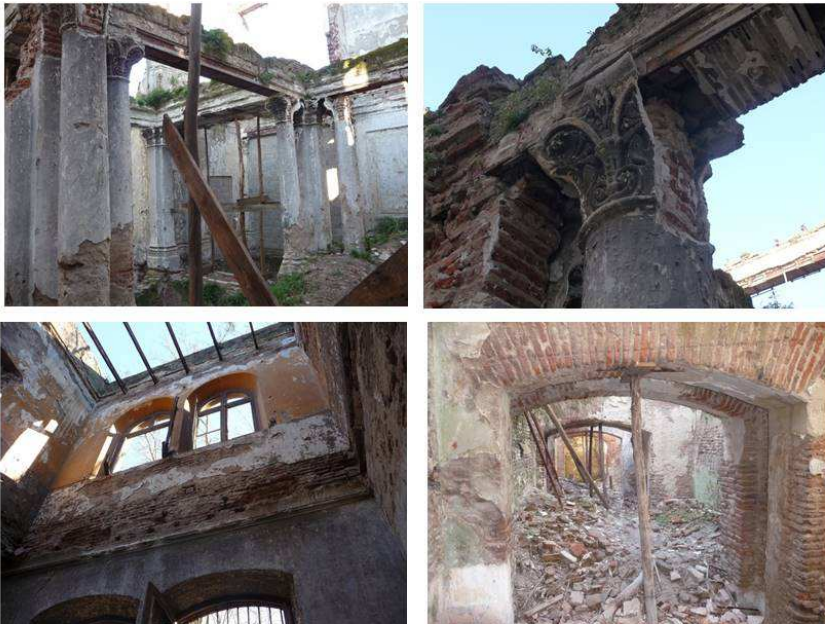
Panorama de construcciones remanentes

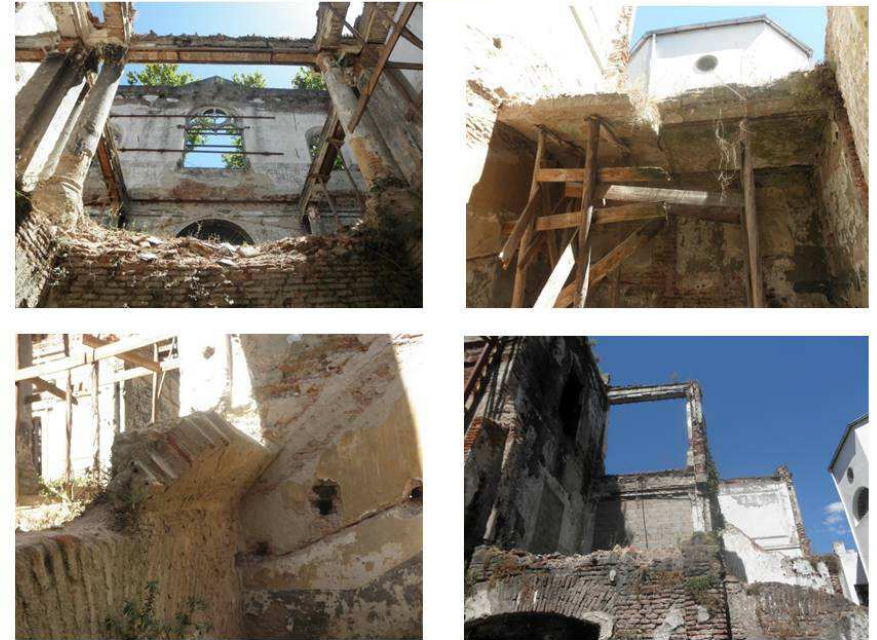
Panorama de construcciones remanentes

Gran deterioro general

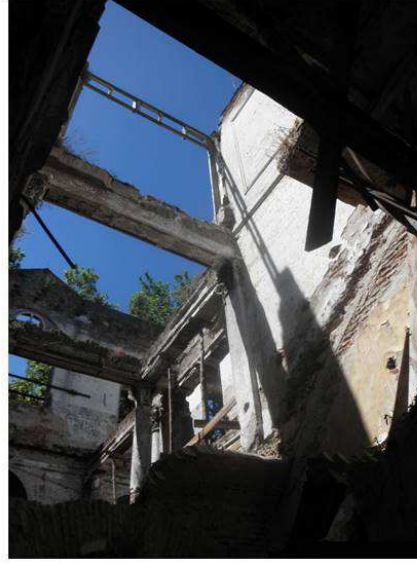
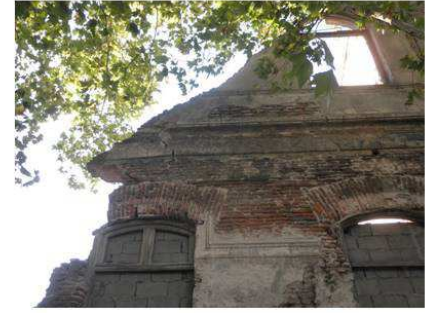
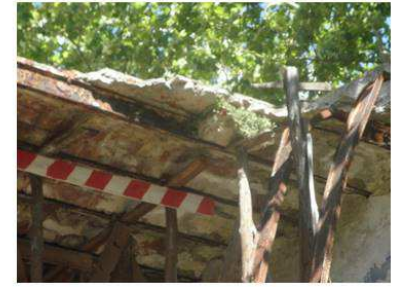
Decisiones sobre elementos que podrían mantenerse como arriostrantes, y los que debían demolerse controladamente.

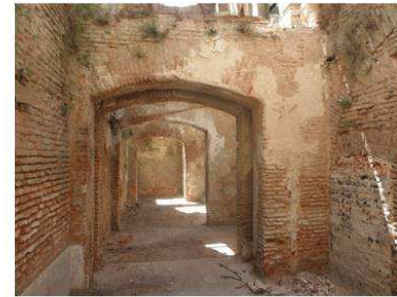
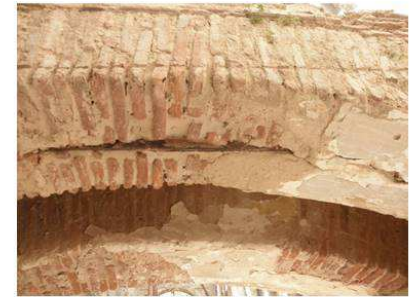
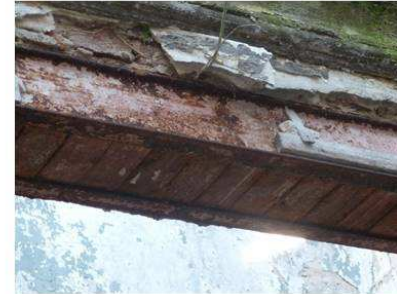
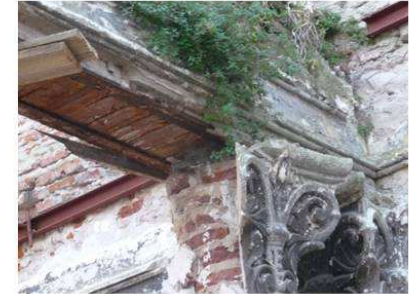
Observación y comprensión de la situación estructural

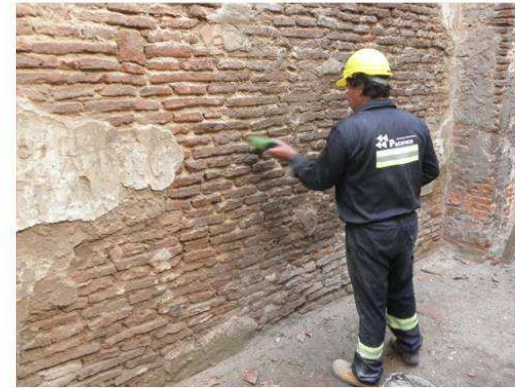
Fisuras, pérdida de mortero, niveles de degradación. Variedad y calidad de mampuestos.

Ensayo de rejuntado y consolidación de los muros existentes por su pérdida de mortero. Dosificado con 3 partes de arena, 1 de cal y 1/2 parte de cemento de albañilería (articolor o similar, no cemento portland) Se limpian las juntas y se humedecen previamente muy bien para que no absorban el agua del mortero. Esto también se hará cuando se haga el hormigón de consolidación.

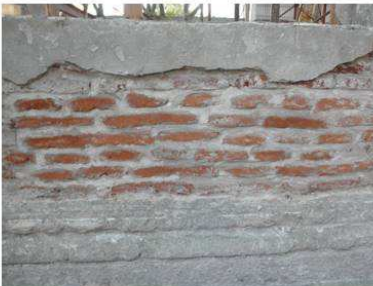
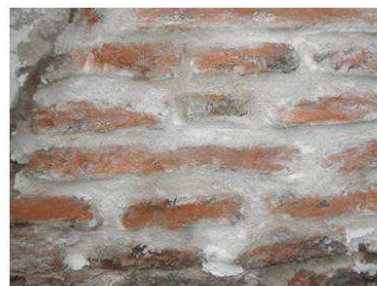
Control 26 de abril: evaluación positiva de la respuesta del muro

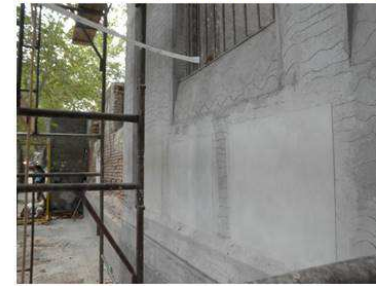
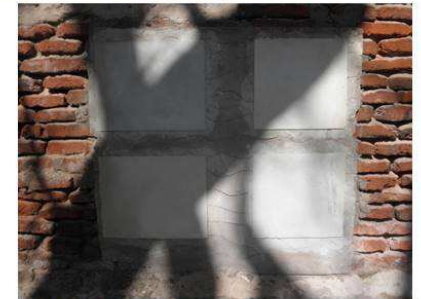
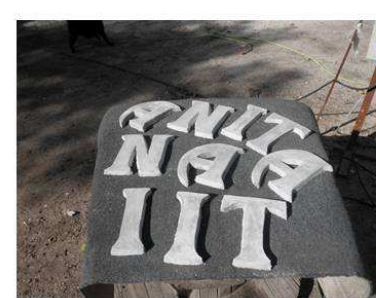
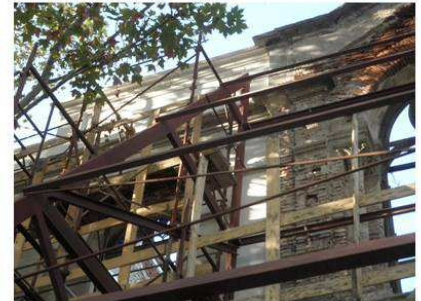
Inicio de obras de Estructura: marcado y posterior corte en muros

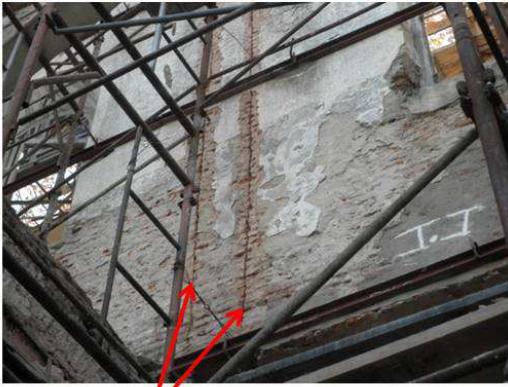
Marcado y corte con disco

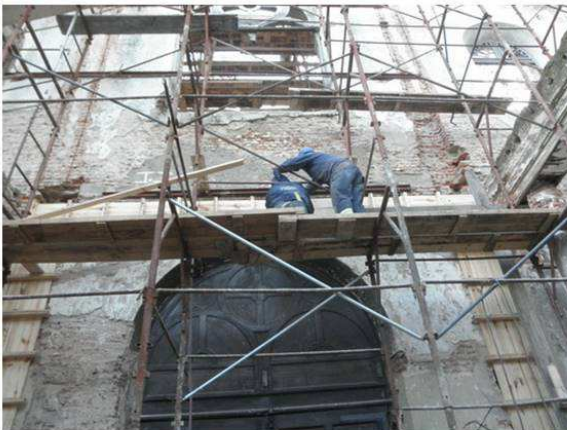
Preparación de armaduras y anclajes

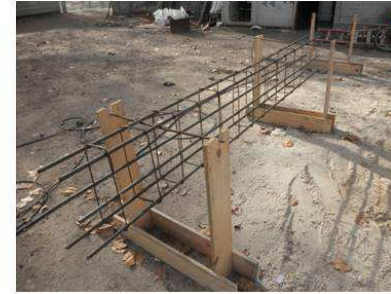
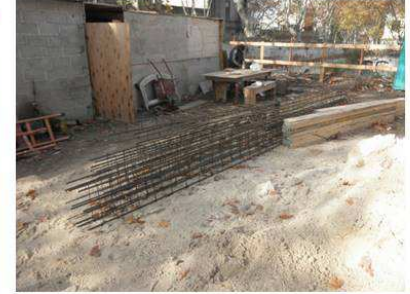
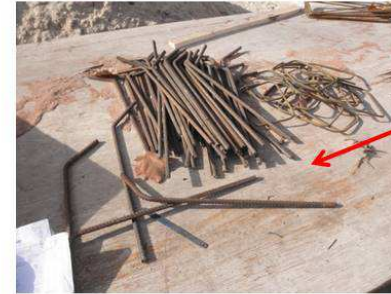
Desencofrado y avance

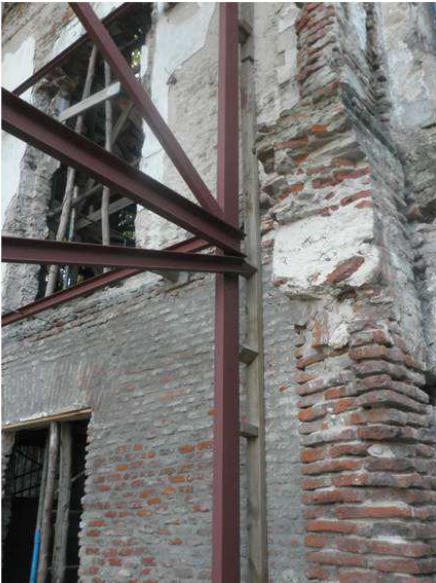
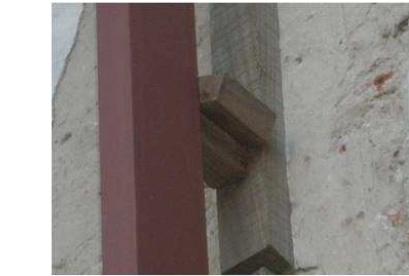
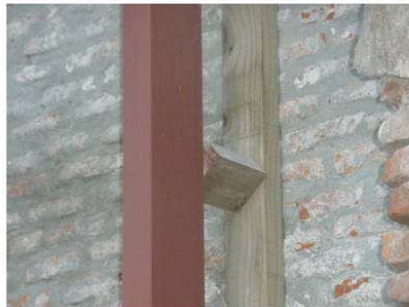
Evaluación de deterioro. Apuntalamiento se ha aflojado

Andamios y adopción de medidas de seguridad adicionales

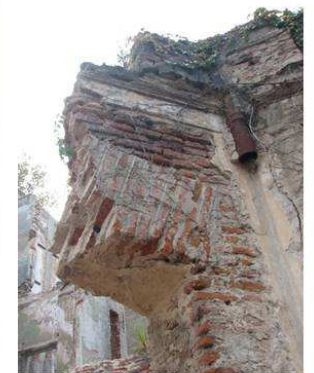
Nuevo plan de seguridad y demolición. Determinación de elementos de riesgo

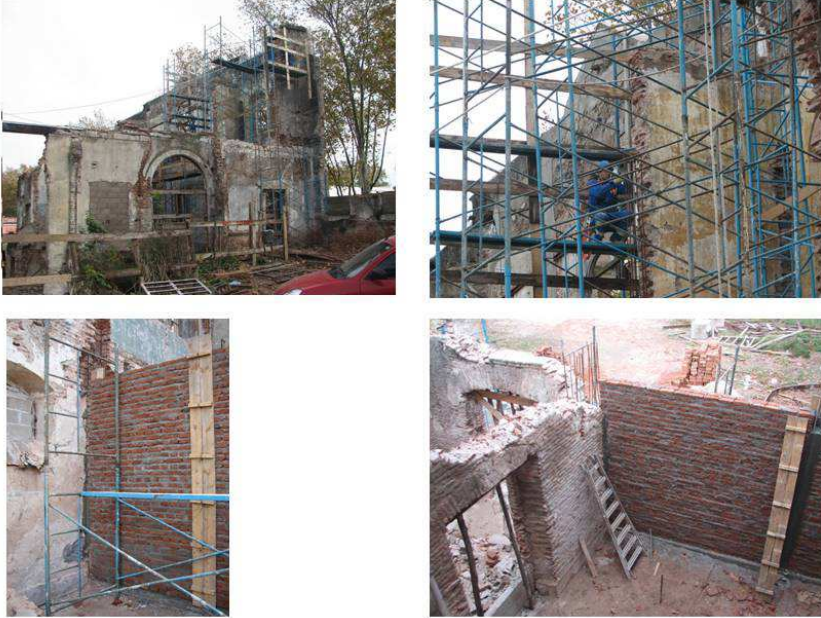
Reinicio de la construcción, con los nuevos elementos planificados

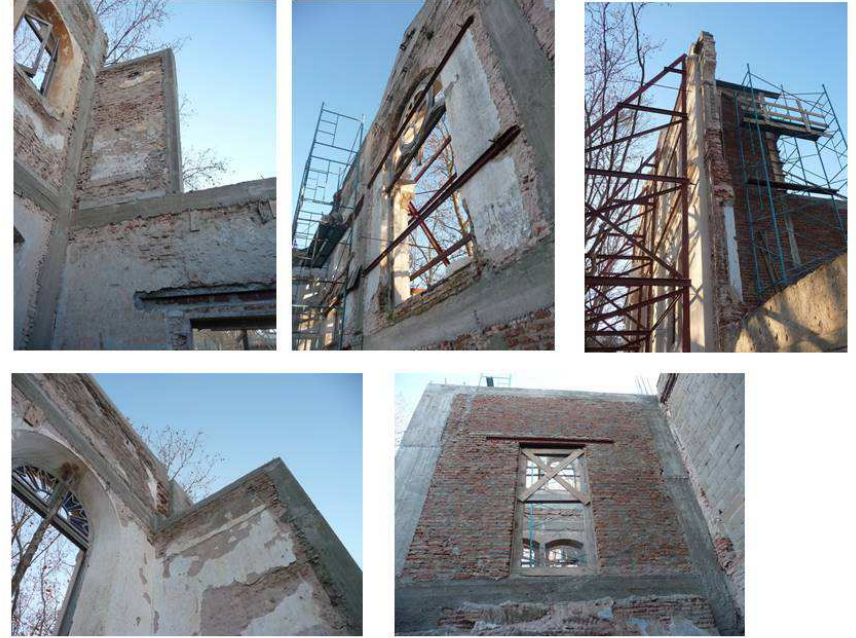
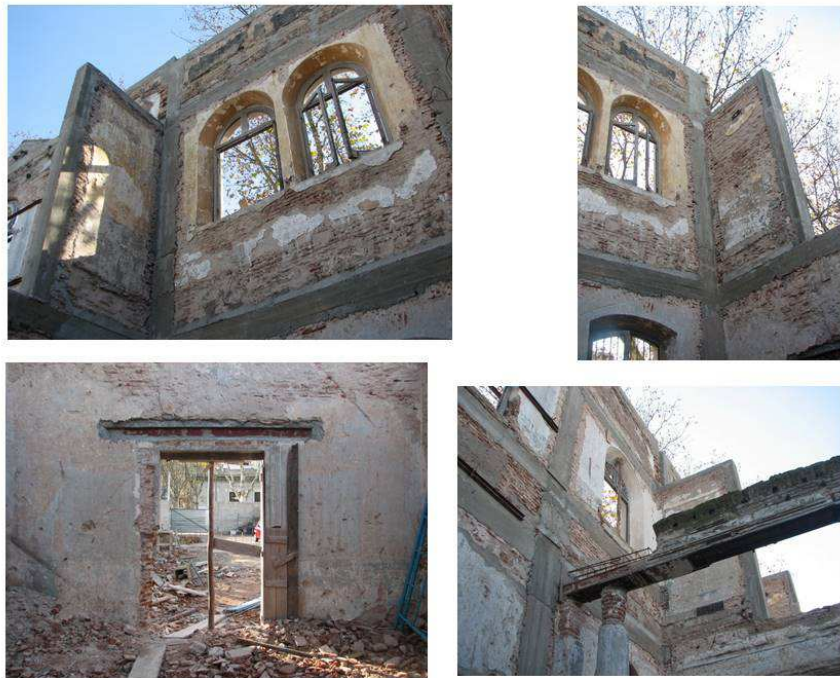
Nueva situación comienza a mostrar más rigidez y estabilidad

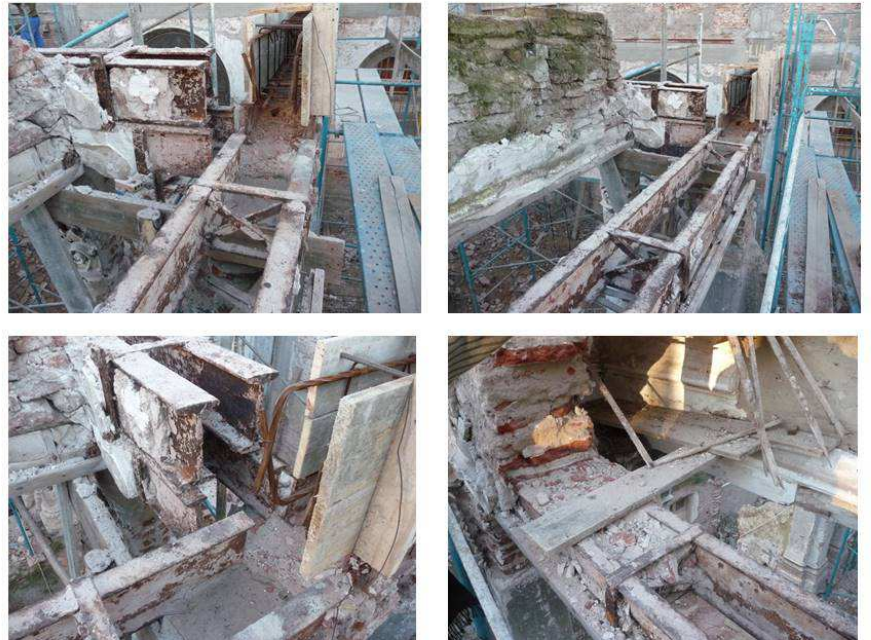
Armado de vigas sobre columnas por dentro de los tirantes existentes

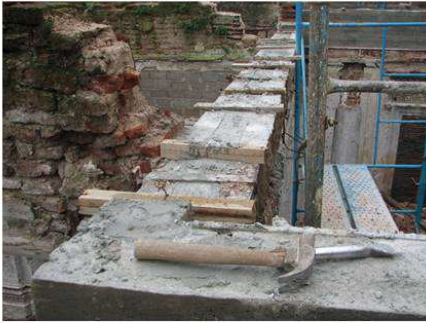
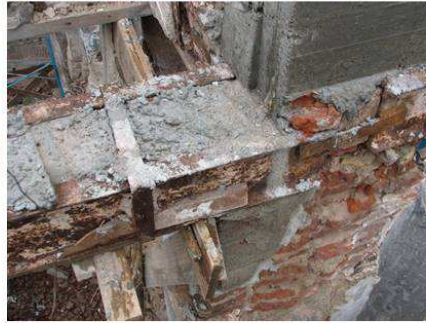
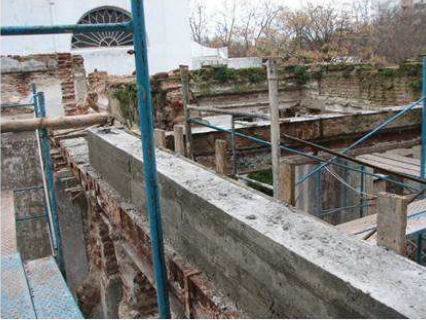
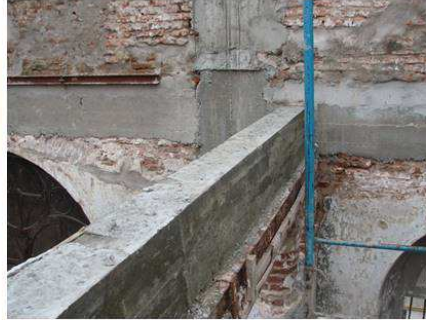
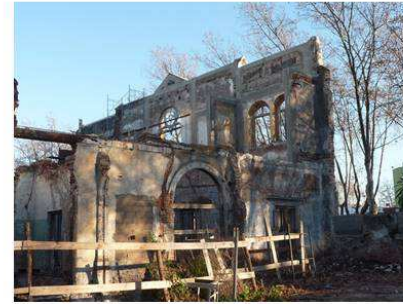
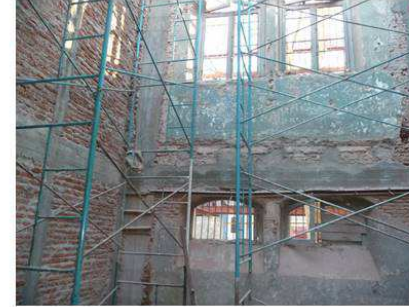
Julio de 2012: Consolidación interna terminada

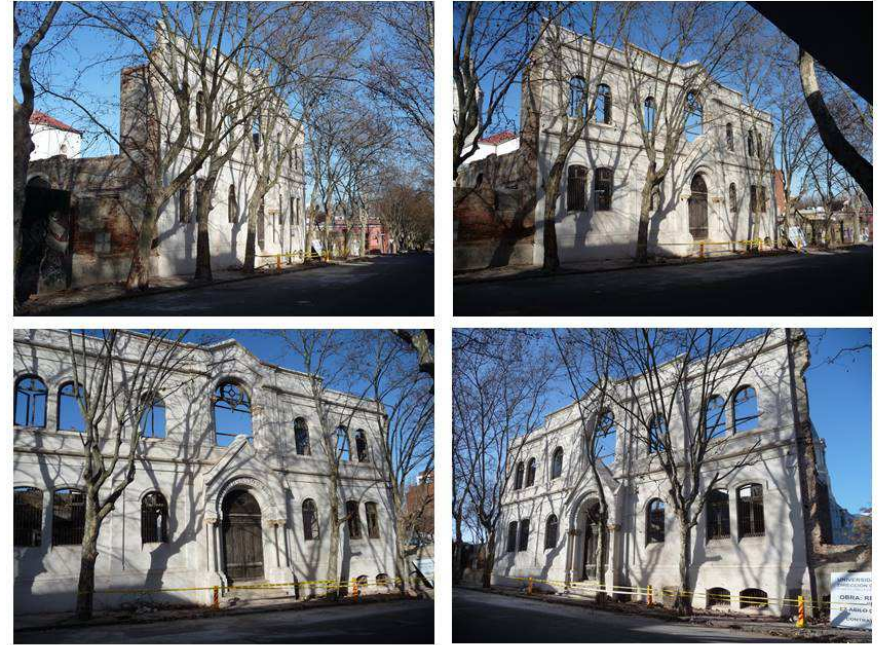
14 de Julio de 2012: Calle liberada totalmente. Trabajo culminado.
